تقرير الموسم الرابع عام ١٤٢٤هـ/ ٢٠٠٤م لمشروع البعثة السعودية الفرنسية في مدائن صالح

كرستيان أوجيه ، ف برنارد ، بي دال- برا ، ي جيربر ، ليلي نعمه ، إيزابيل ساشيه ♦

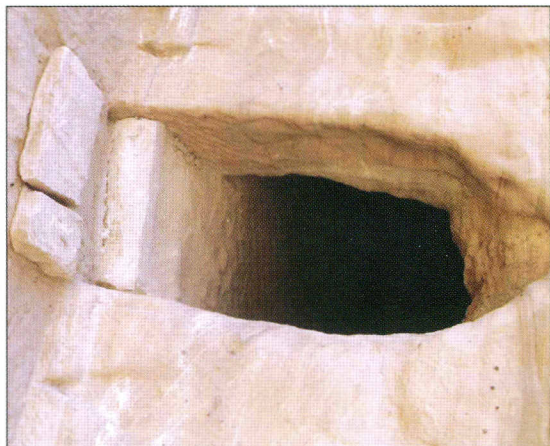
ب - سداة حجرية في مكانها وأخرى منهارة

b. stone block in place and collapsed block

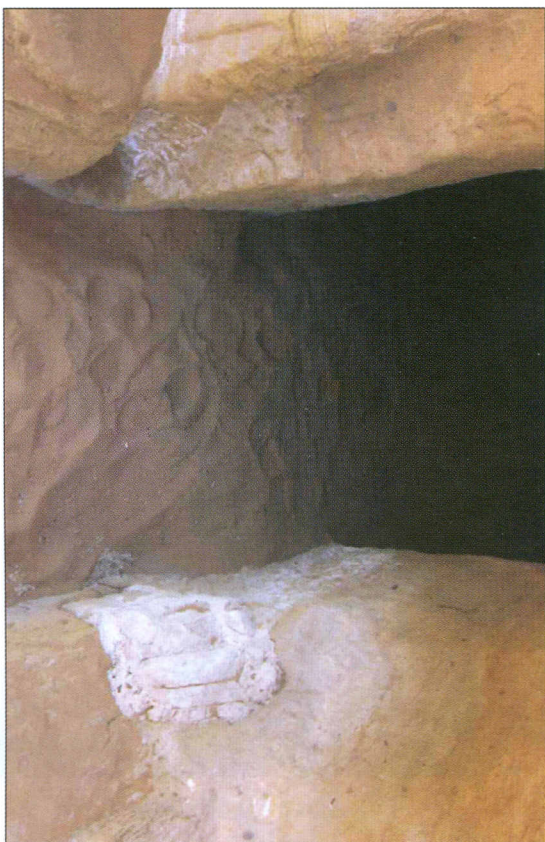
د - سداة حجرية في مكانها

d. stone block in place

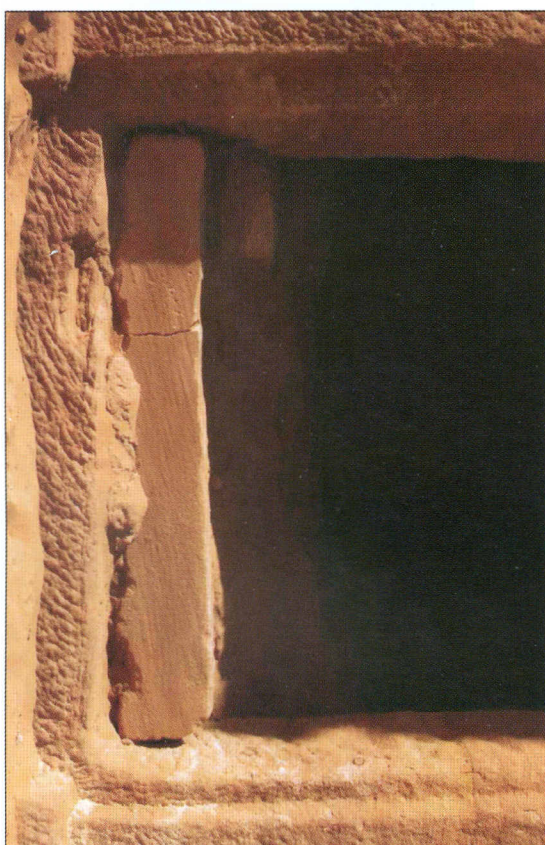
ج - سداة حجرية في مكانها

c. stone block in place

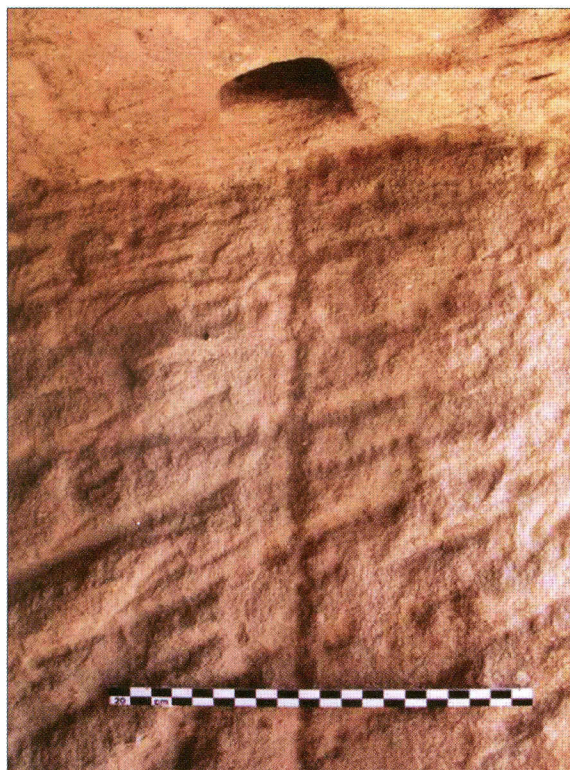
ب - جدول استعداداً للأخدود
b. runnel in preparation for groove?

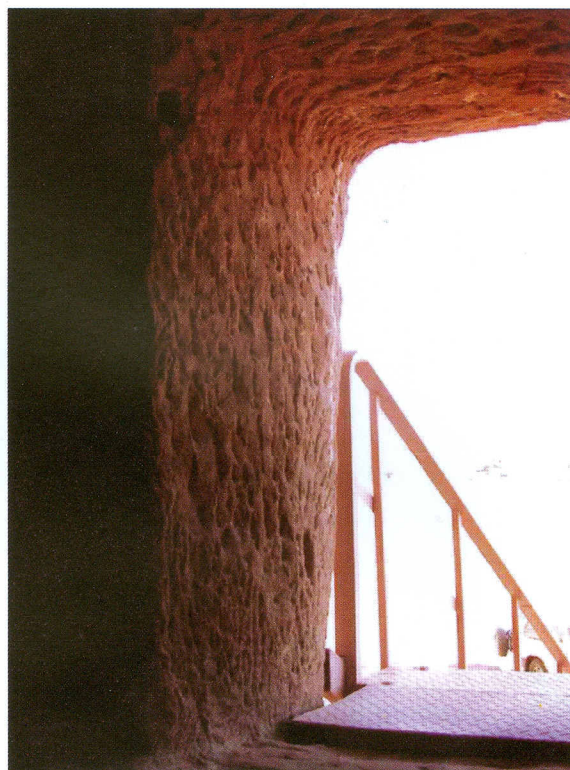
أ - آثار ملاط على الدعامة اليسرى
a. traces of mortar on the left upright

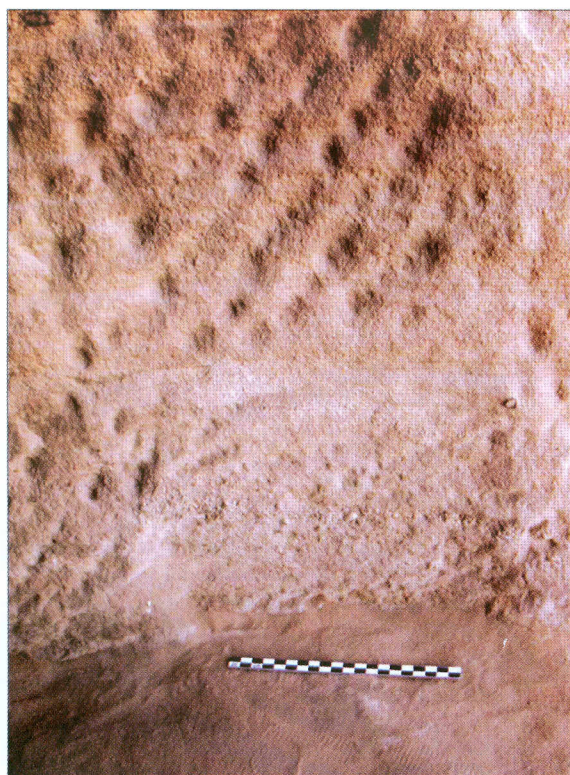
د - تفاصيل عن اخدود في الدعامة اليسرى
d. detail of groove in the left upright

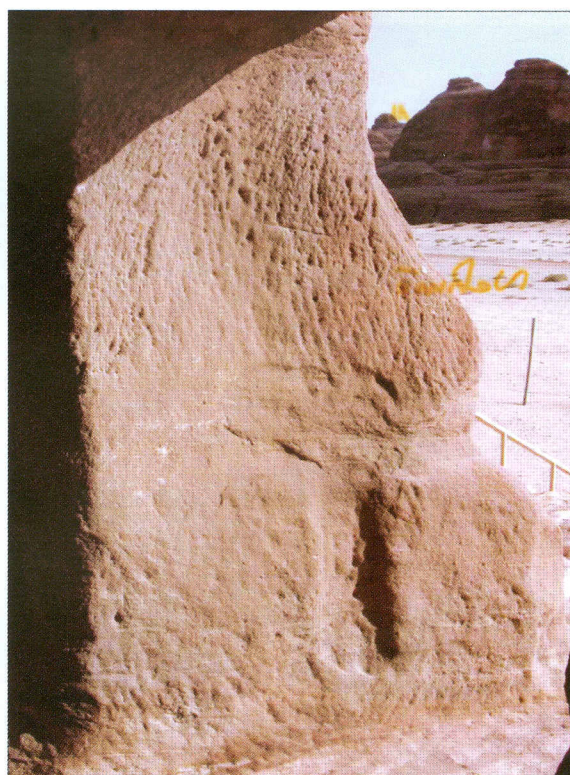
ج - أخدود في الدعامة اليسرى
c. groove in the left upright

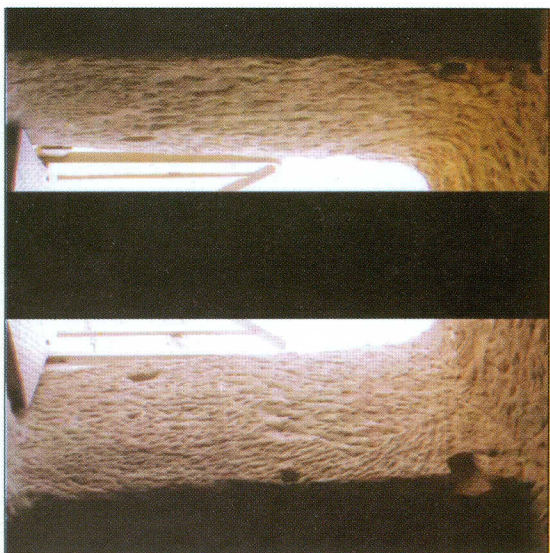
ب - دعامة يسرى، اسكفة بلسان، دعامة يمنى، اسكفة بفتحة

b. left upright: inset lintel; right upright: slotted lintel

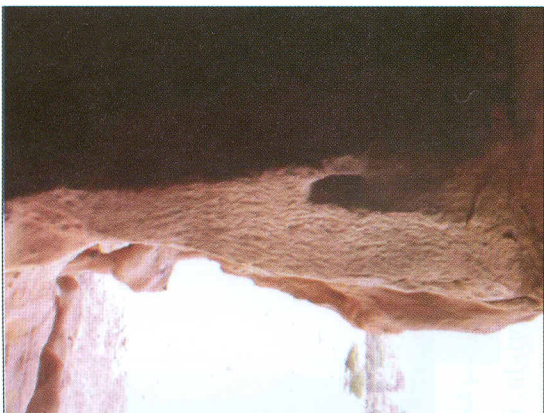
د - أخدود لثبيت داعم للباب

d. groove to house a support for the door?

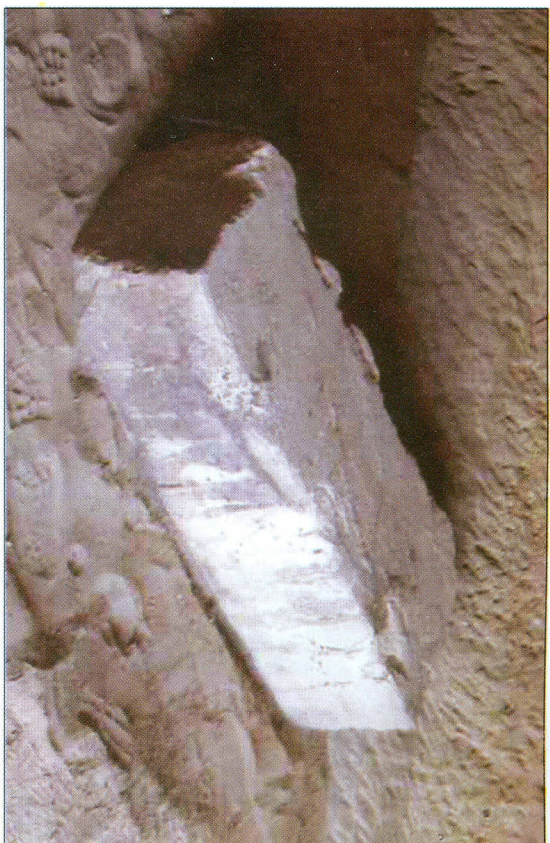
أ - سداة حجر داخل قبر

a. stone block inside the tomb

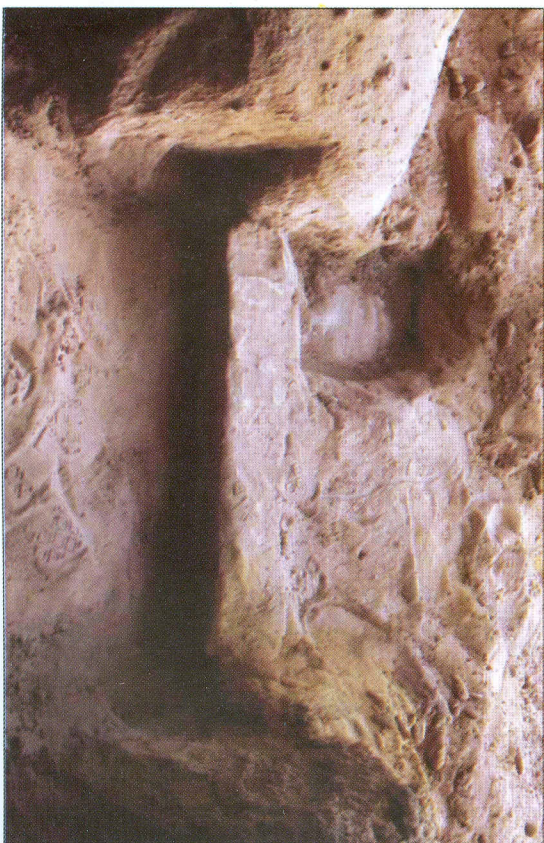
ج - أخدود لحجر الاغلاق، عتبة، وحجر رصف

c. groove for sealing block, threshold and paving

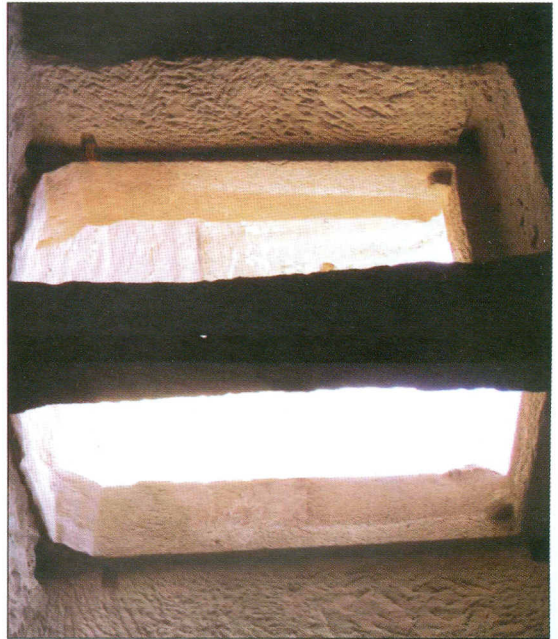
ب - دعامة يسرى، اسكفة بفتحة، دعامة يمينى، واسكفة لسان

b. left upright: slotted lintel; right upright: inset lintel

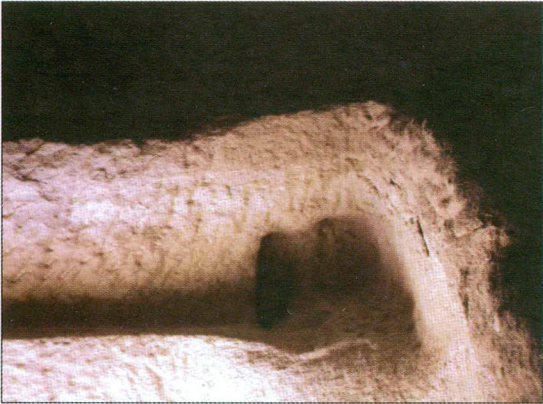
د - تفاصيل عن فتحة ثنائية على اليسار

d. detail of double inset on the left

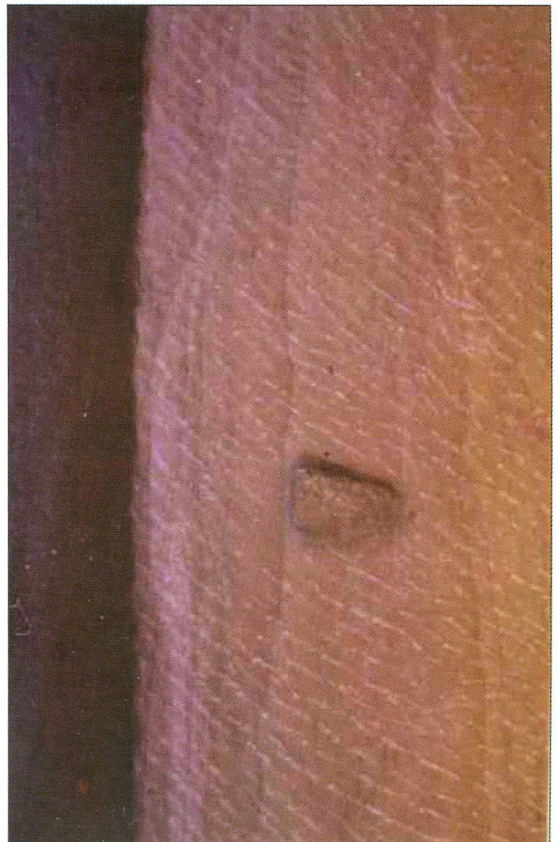
أ - كوة في الجدار الخلفي للقبر (IGN ١٢٥)

a. Notch in the back wall of IGN 125
